# **Cambios en el paisaje periurbano de la Murcia bajomedieval: un trazado desconocido de la acequia de Caravija en el arrabal de la Arrixaca**

Alfonso Robles Fernández

Universidad de Murcia. Facultad de Educación.

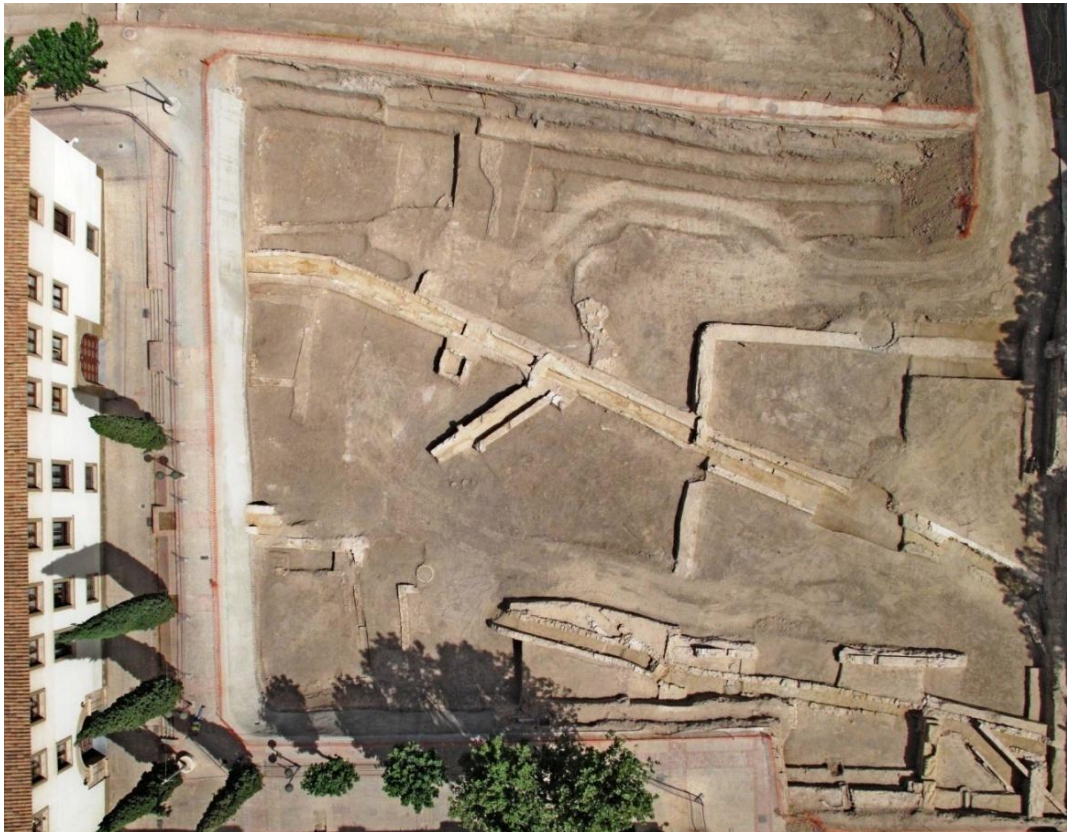
Lámina 1. Vista aérea de los restos exhumados donde se aprecia la nueva fisonomía de este sector en época bajomedieval cristiana. En el centro, el trazado de la acequia de Caravija. Siglo XV.

El quinto tramo (de 27,38 m de longitud) abandona la anterior orientación este-oeste y vuelve a girar en dirección SE, con la misma orientación del segundo tramo (lám. 1) Estaba cubierto por capa de limos y amortizada por canaleta de ladrillo que pertenece a los jardines que datamos en el siglo XVI. Las cotas de referencia descienden a 97,92 m.s.n.m.

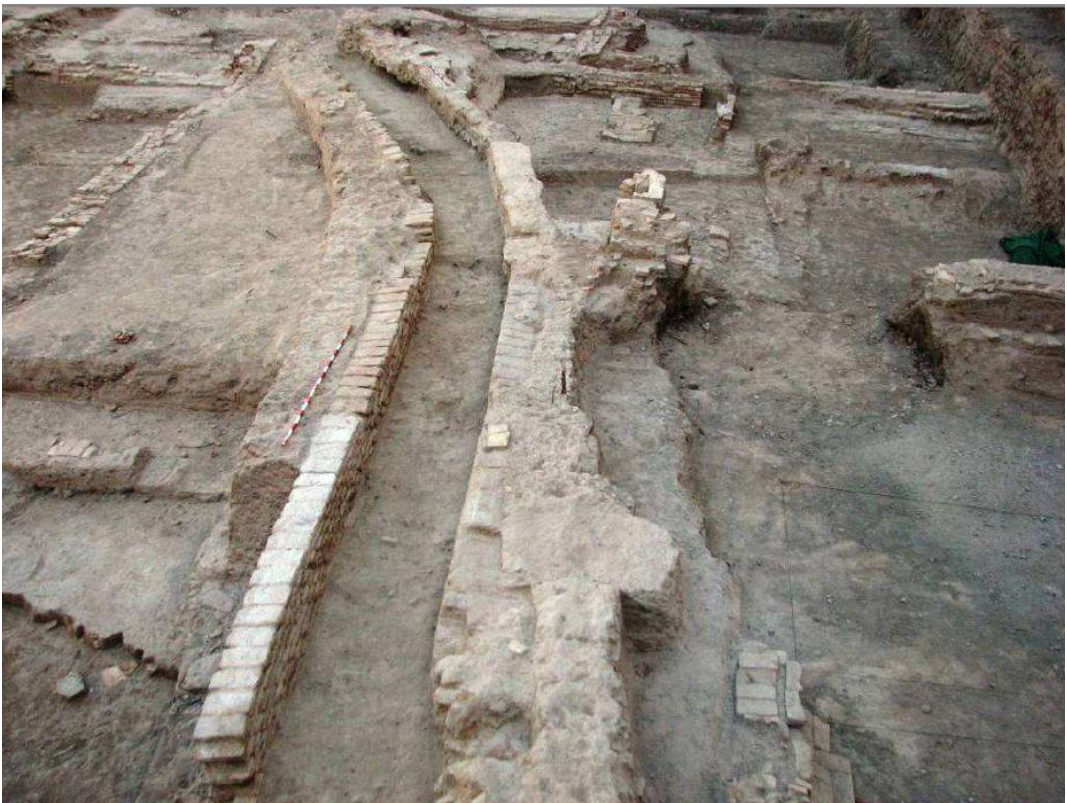
Lámina 2. Panorámica de la acequia de Caravija en su tramo más oriental. Siglo XV.

En el sexto y último tramo el canal abandona la anterior orientación y gira 90 grados para dirigirse hacia el sur (lám. 2). No creemos que la canalización sufriera más cambios de orientación hasta cruzar y salvar, como es bien sabido, la caja de la acequia mayor de Aljufía. Este trayecto se encontraba amortizado por cajas de acequias superpuestas con fábricas más sólidas; su recrecido hizo posible la conservación de la canalización bajomedieval que hemos analizado, documentado tras el desmonte de las fábricas superpuestas.
